アンコール遺跡を旅して

— 森林の影響力の現状 —

大賀 二郎*

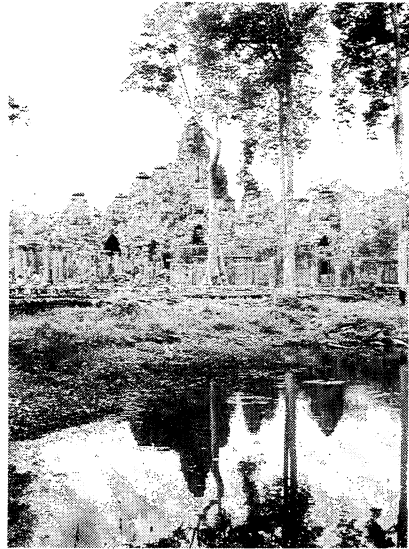
図4 タ・プローム寺院におけるバナヤン樹の侵入

左図：1989年以前の撮影（『美の回廊をゆく』日本放送出版協会より）

上図：1992年1月1日撮影（左図の時期と比し、樹の成長はあまりみられない。しかし、小枝が取り払われ、幾分整理されている。）

(2) バニヤン樹による被害は極めて大きいことには違いないが、ここ30年以前の写真と比較すると、外観的にはあまり進行していない。樹の成長も大ききの限界に達して止まっているように思えた。

バニヤン樹の被害が目立つのはプリアプリライ寺院、タ・プローム寺院などで、特に後者は甚大で鬼気迫る感じがする。樹が寺院構造物のなかから入道のように立ち上り、石屋根を太い腕のような根で抱え込んでいる。寺院の悲鳴が聞こえてくるようだ。修復には全石組を解体しなければならないだろう。

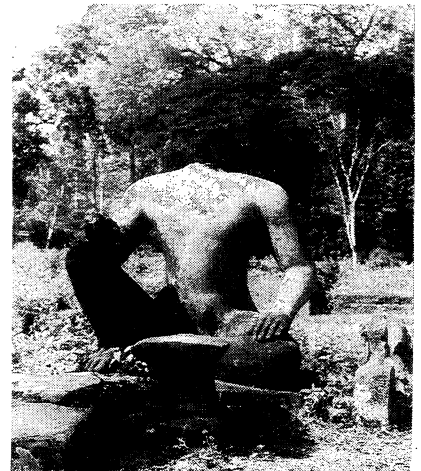
右図：1992年1月1日撮影
(石彫の一部が消滅している)

アンコール遺跡は女神デヴァター立像盗難事件など数々の事件が発生している。ジャヤヴァルマン7世の石造座像は、過去の写真では5体揃っていたが、現在は頭部が欠如している。壁面浮彫の女神像に盗掘の跡があった。無造作に剥ぎ取られたものが多く、盗掘による損傷が他の部分に影響することも考えられる。

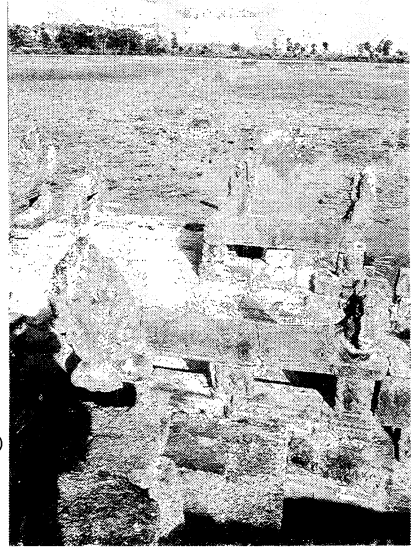
図6 スラスラン

上図：1968年以前の撮影（『世界の文化史蹟第6巻』講談社より）

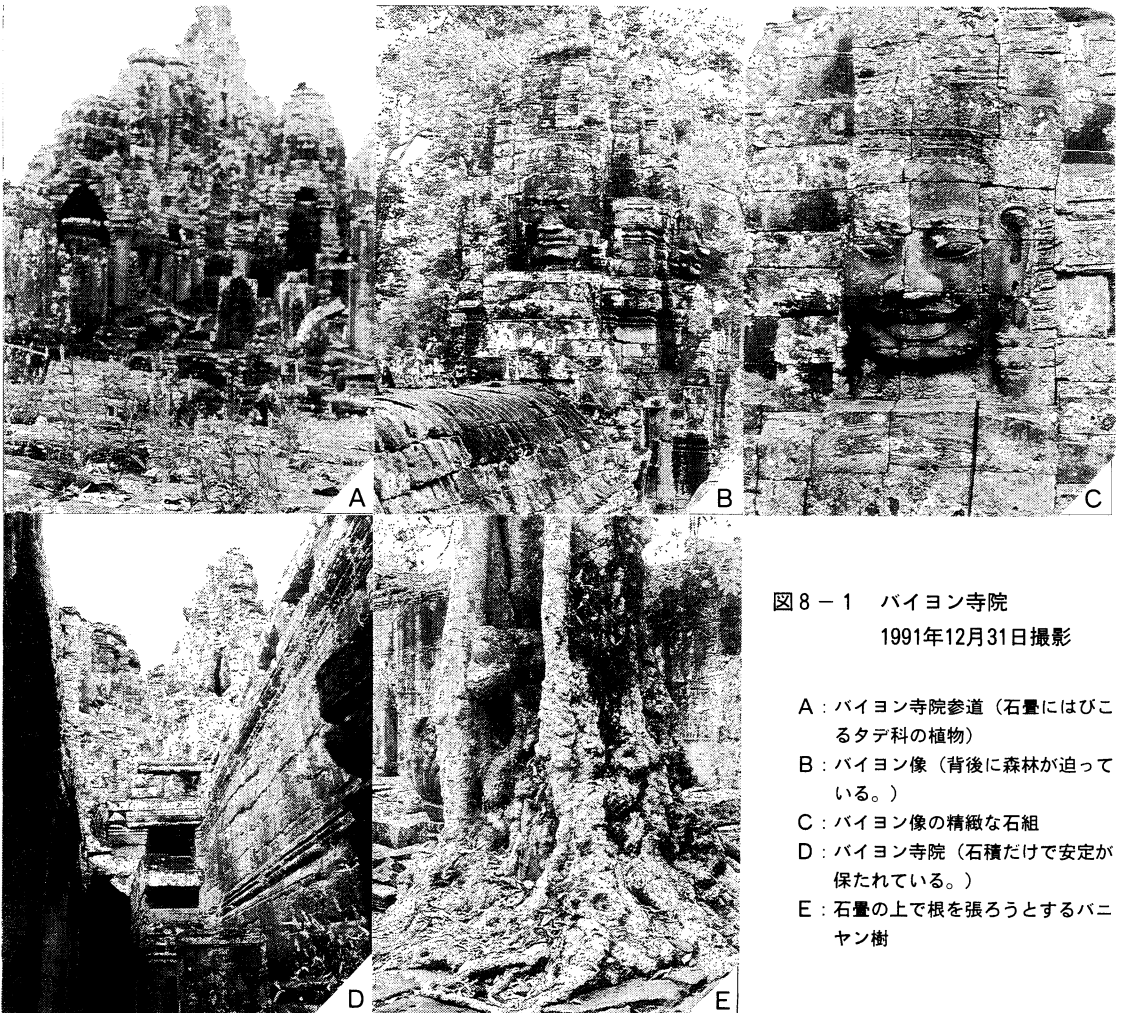
図8-1 バイオン寺院
1991年12月31日撮影

- A : バイオン寺院参道（石畳にはびこるタデ科の植物）
- B : バイオン像（背後に森林が迫っている。）
- C : バイオン像の精緻な石組
- D : バイオン寺院（石積だけで安定が保たれている。）
- E : 石畳の上で根を張ろうとするバニヤン樹

他に植物の蔓、蘚苔類、地衣類の付着、桿菌の発生、シロアリの食害など。それに伴う石材の変質があげられるだろう。これらは全遺跡に及んでいる。バイヨンの顔面には青カビが付着、荒れている。植生も絶えず変動しているように思える。その変化は遺跡表層部に影響するだろう。参道の石畳の間からタデ科、マメ科などの植物が立ち上っている。内庭は足の踏み場もなく草木が茂っている。壁体の亀裂に灌木の根が喰い込んでいるところも多い。

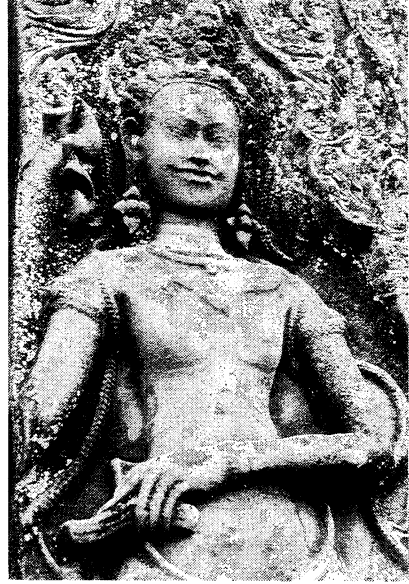
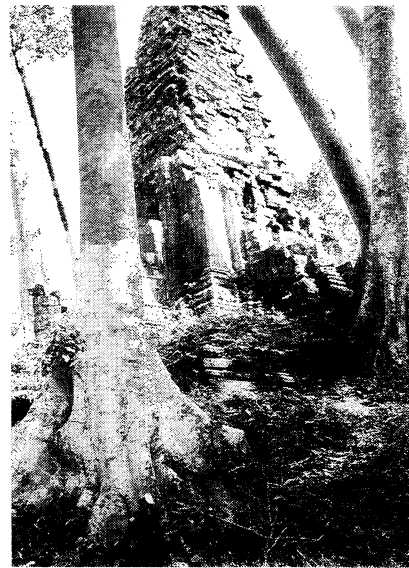
図9 バニヤン樹（1992年1月1日撮影）

左上図：寺院の壁面に根を差し込んでいる。

左 図：寺院の遺跡から立ち上る（テッププラナム付近）

上 図：同 上
